超音波パルスドプラー法による Björk-Shiley 大動脈弁の生理的逆流の検出：とくに弁機能不全との鑑別における問題点について

Functional transvalvular regurgitation in patients with Björk-Shiley aortic valves: A pulsed Doppler echocardiographic study

吉田 清  
吉川 純一  
加藤 洋  
柳原 皓二  
奥町富久丸  
小泉 克己  
白鳥 健一  
浅香 隆久  
鈴木 憲治  
稲波 宏

神戸市立中央市民病院 循環器センター内科  
神戸市中央区港島中町 4-6 (〒650)

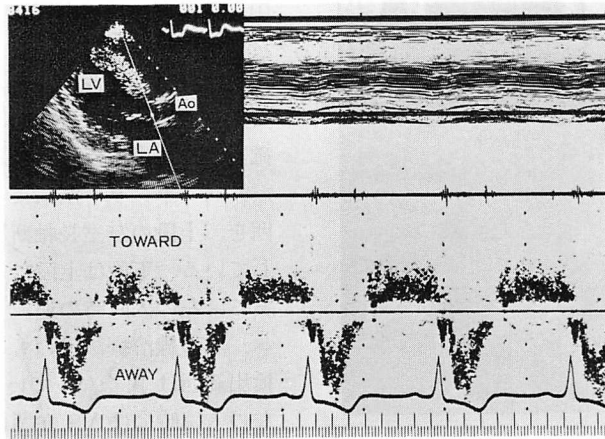
**Fig. 1. Pulsed Doppler echocardiogram of a patient with a normally functioning Björk-Shiley valve in the aortic position.**

超音波パルス・ドプラー法により, 正常機能 Björk-Shiley 大動脈弁 46 例中 29 例 (63%) で逆流シグナルが検出された (Fig. 1). この逆流シグナルは, Björk-Shiley 大動脈弁直下の左室流出路で, とくに弁座付近から認められた. さらに, その検出範囲は弁輪部付近のごく狭い範囲に限局しており, 弁輪から 5 mm 以上離れた部位で検出されることはなかった.

Diastolic turbulence is observed in the left ventricular outflow tract just beneath the Björk-Shiley valve. The maximal distance of the regurgitant flow signals is less than 0.5 cm below the normally functioning Björk-Shiley valve.

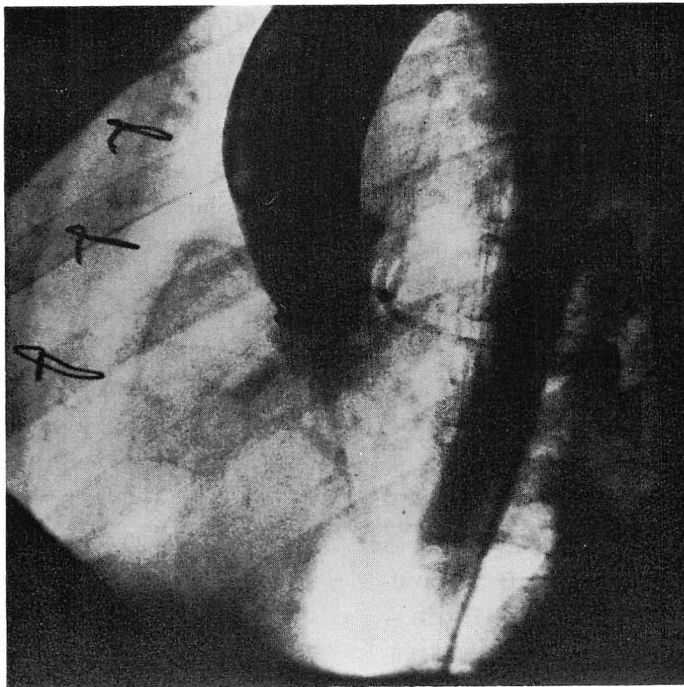
**Fig. 2. Aortogram of a patient with a normally functioning Björk-Shiley valve in the aortic position.**

大動脈造影を施行した正常機能 Björk-Shiley 大動脈弁 11 例では, 全例 Sellers I 度ないしそれ以下のごく軽度の逆流が認められ, 大部分は弁輪から 3~4 cm 以下の逆流であった (Fig. 2). この 11 例のうち 6 例で超音波パルス・ドプラー法により逆流シグナルが検出され, 残りの 5 例では逆流シグナルは検出されなかった. また, 超音波パルス・ドプラー法により逆流シグナルが検出できなかった症例においても, 心カテテル時に大動脈内でコントラストエコー法を施行したところ, 左室流出路にコントラストエコーが出現するのが

A small amount of subvalvular regurgitation is observed.

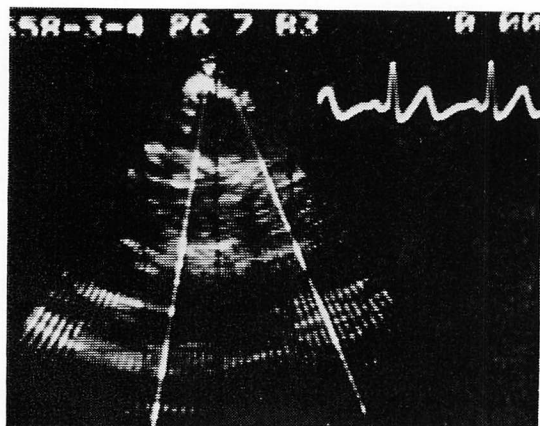
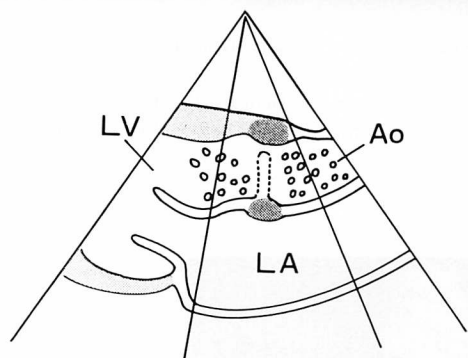
**Fig. 3. Two-dimensional contrast echocardiogram (aortic injection) of a patient with a normally functioning Björk-Shiley valve in the aortic position.**

Contrast echoes are observed in the left ventricular outflow tract because of functional transvalvular regurgitation. In this case, pulsed Doppler echocardiography fails to detect the regurgitation flow signals.

観察された (Fig. 3).

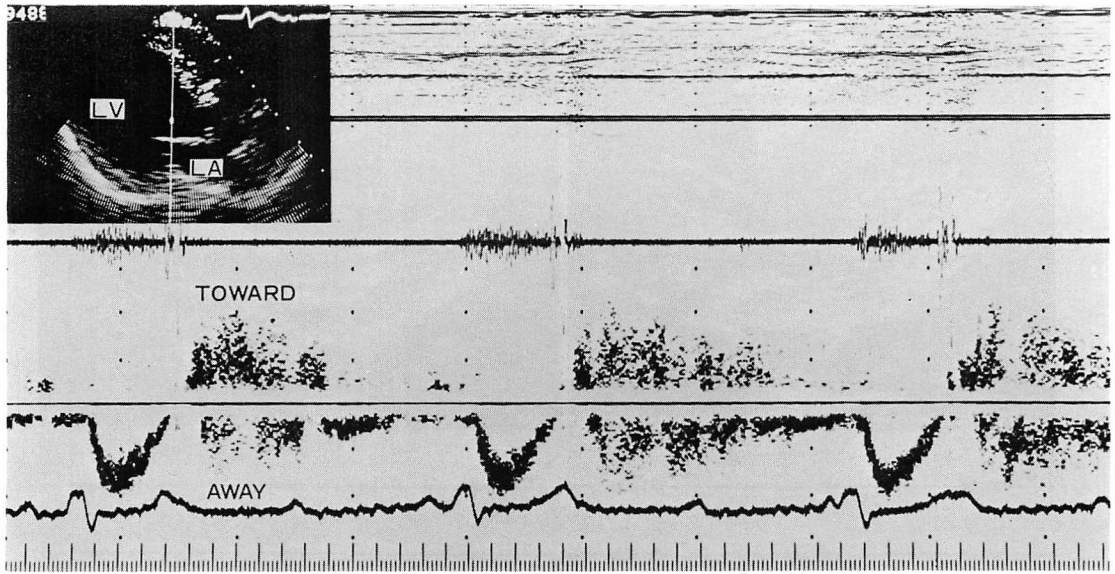
Fig. 4. Pulsed Doppler echocardiogram from a patient with the malfunctioning Björk-Shiley valve in the aortic position (paravalvular regurgitation).

一方, 機能不全弁のうち, paravalvular leakage では, 正常機能弁と同様に, 弁座付近から逆流シグナルが検出されたが, 逆流が弁座の内側から (transvalvular leakage) か, 外側から (paravalvular leakage) かの鑑別は, 全例で困難であった。しかしながら, 逆流シグナルの検出範囲は正常機能弁でみられる生理的逆流に比し広く, 3例とも弁輪から 0.5 cm を超えていた (Fig. 4)。

Diastolic turbulence is observed in the left ventricular outflow tract. The maximal distance of the regurgitant flow signals from the ring is more than 0.5 cm.

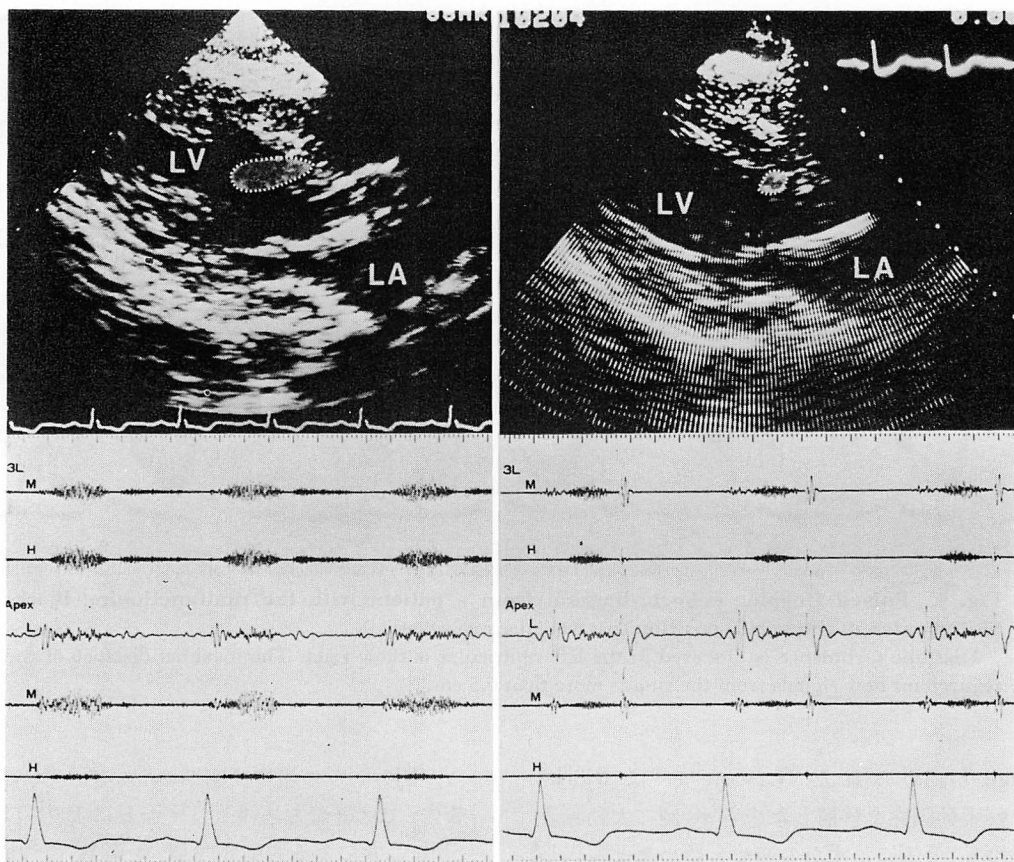
Fig. 5. Echo- and phonocardiograms of a patient with malfunctioning Björk-Shiley aortic valve (thrombosed valve).

出されたが, 逆流が弁座の内側からか, 外側からの同定は容易ではなかった。さらに, 血栓弁では治療により逆流シグナルの検出範囲が変化することが観察された。Fig. 5 は手術にて血栓弁と確認された患者から得られたものである。超音波パルス・ドプラー法による逆流シグナルの検出範囲を, 上段の左室長軸断層図上に破線で囲んで示している。下段は上段に対応する時期の心音図である。左の入院時の逆流シグナルの検出範囲に比べ, 右の線溶療法後のものでは, 逆流シグナルの検出範囲は狭くなっている。下段の心音図では, 左の入院時には人工弁閉鎖クリックが認められず, 拡張早期雑音が記録されているが, 治療後 (右下) にはクリックが出現し, 拡張早期雑音も消失している。

The region in which the regurgitant signals are detected is shown in the cross-sectional image (upper panel). Before the infusion of Urokinase (left upper panel), this region is large and the phonocardiogram shows an early diastolic murmur and no closing click (left lower panel). After the infusion of Urokinase (right upper panel), the region becomes narrow and the phonocardiogram shows a closing click and no diastolic murmur (right lower panel).

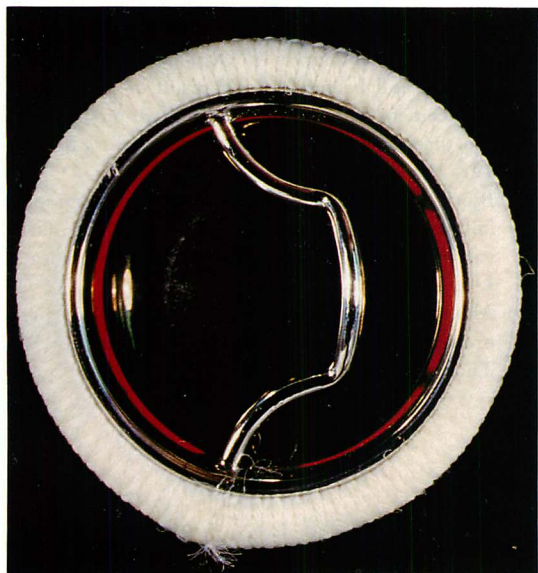
**Fig. 6. Björk-Shiley valve in the closed position.**

各種人工弁では, 程度の差こそあれ, わずかな逆流の存在することが確認されている<sup>3)</sup>。この逆流の量は, Björk-Shiley 大動脈弁では forward flow の 3~4% であるとされている。この“生理的”ともいうべき逆流は, Björk-Shiley 弁の構造そのものに由来するものである。すなわち, Björk-Shiley 弁ではディスクと弁座の間に重なりがなく, わずかの空間が存在しているためである。Fig. 6 は閉鎖位の Björk-Shiley 弁に赤色の光を当てたものであるが, 赤色の光がディスクと弁座の間から透過するのが観察される。

The disc fits within the orifice leaving a minimal space between the edge of the disc and the ring, which is shown as an annular eclipse by red-color light projected from behind of the valve.
