# 心室と心膜を穿孔した恒久的ペースメーカーリードに対する手術経験の1例

# Surgical Treatment of Ventricular and Pericardial Perforation by a Permanent Pacing Lead: A Case Report

J Cardiol 2005 Feb; 45(2): 69 - 73

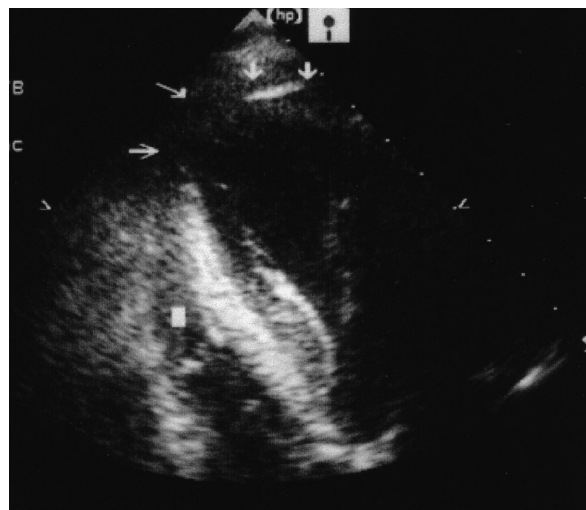
入院時心エコー図検査所見：同様に、心室リードが心室中隔に沿って心筋を貫き、明らかに心臓外に出ていた。心腔液の貯留はなかった(Fig. 2)。

**Fig. 2 Echocardiogram**  
The lead runs through the interventricular septum and goes out of the heart. Arrows: permanent pacing lead.

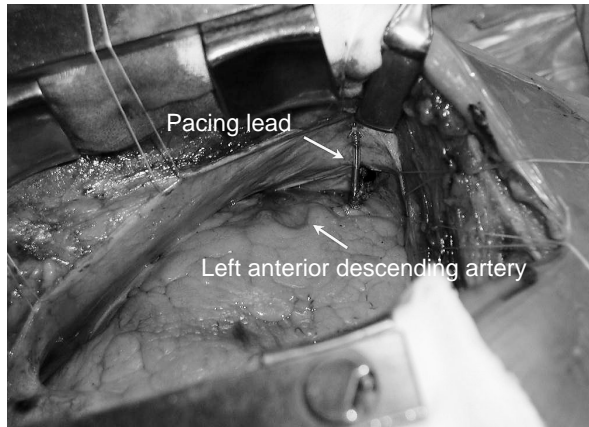
**Fig. 4 Operative findings**

手術所見：全身麻酔下、胸骨正中切開で心臓にアプローチした。心膜を切開すると心腔内に癒着はみられず、心腔液の貯留もなかった。左冠動脈前下行枝よりも左室寄りでありリードが心臓外に貫通していることが確認できた。さらに左室と心腔が一部癒着していて、この部分でリードは心腔と左胸膜を貫通して左胸腔に侵入していた(Fig. 4)。左肺に損傷はなかった。

The lead comes out of the left ventricular wall, then perforates the pericardial sac and the pleura, reaching into the left pleural cavity.

貫通したリードを少し引き出して切断した。リードの遺残した部分は左鎖骨下窩のポケットを切開してペースメーカージェネレーターとともに抜去した。抜去に際して心筋からの出血はなかったが、左冠動脈前下行枝を損傷しないように注意しながら穿孔部を縫合閉鎖した。

左上腹部筋膜下に新たにペースメーカーポケットを作成し、左鎖骨下窩から取り出したジェネレーターを植え込んだ。リードは右室に新たに心筋電極(Myopore 511211, Intermedics製)を植え込み、VVIペーシングとした。術後経過は良好で、とくに合併症なく術後20日目に自宅に退院した。術後2年10ヵ月経過した現在、元気にD病院に通院中である。
